Smontaggio iPhone 6s Plus

Smontaggio eseguito il 25 settembre 2015 a Melbourne, Australia.

INTRODUZIONE

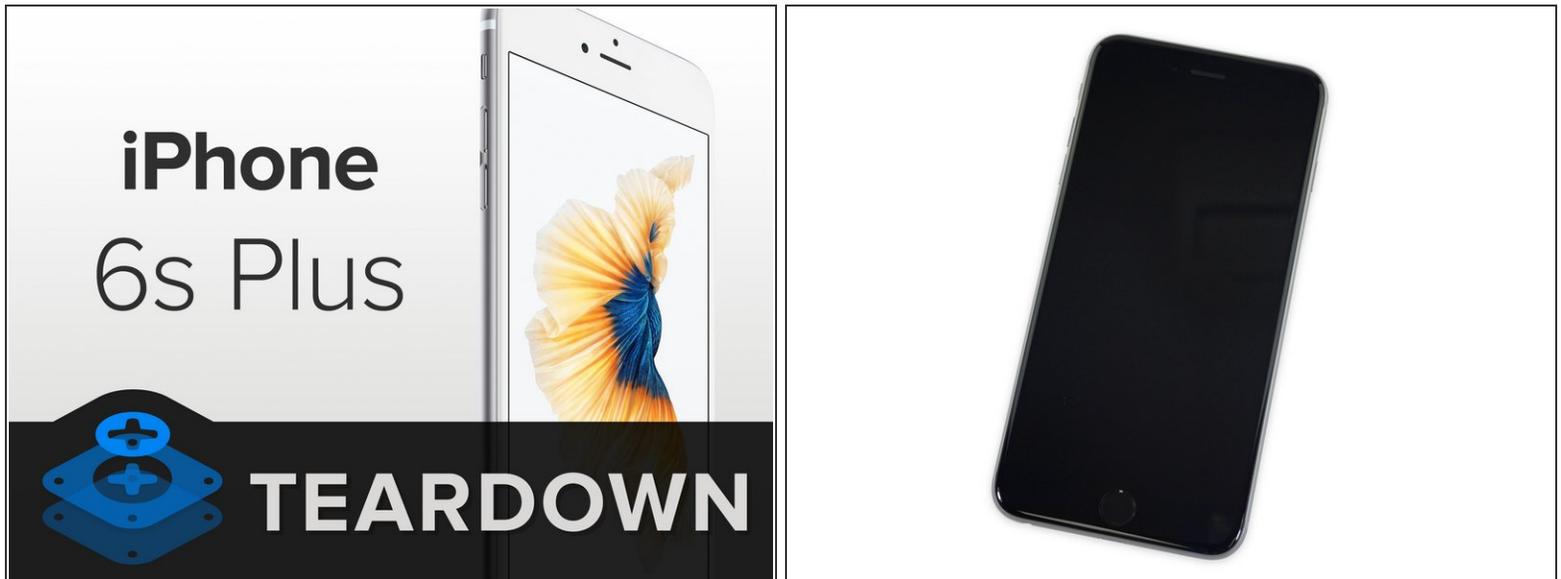
Passo 1 — Smontaggio iPhone 6s Plus

- Prima di mettere questo ragazzaccio sotto il bisturi lo spudger, dobbiamo fare la domanda: "Ehi, Siri, che cosa c'è sotto il cofano?":
 - Processore Apple A9 con coprocessore di movimento integrato M9
 - Memorizzazione interna da 16, 64 o 128 GB
 - Display Retina HD da 5,5 pollici e 1920 × 1080 pixels (401 ppi) con Touch 3D
 - Fotocamera iSight da 12 MP con pixel da 1,22 millesimi di mm e supporto alla registrazione video 4K; fotocamera FaceTime HD da 5 MP
 - Cassa in alluminio serie 7000 e vetro Ion-X
 - Wi-Fi 802.11a/b/g/n/ac con MIMO + Bluetooth 4.2 + NFC + LTE a 23 bande
 - Taptic Engine

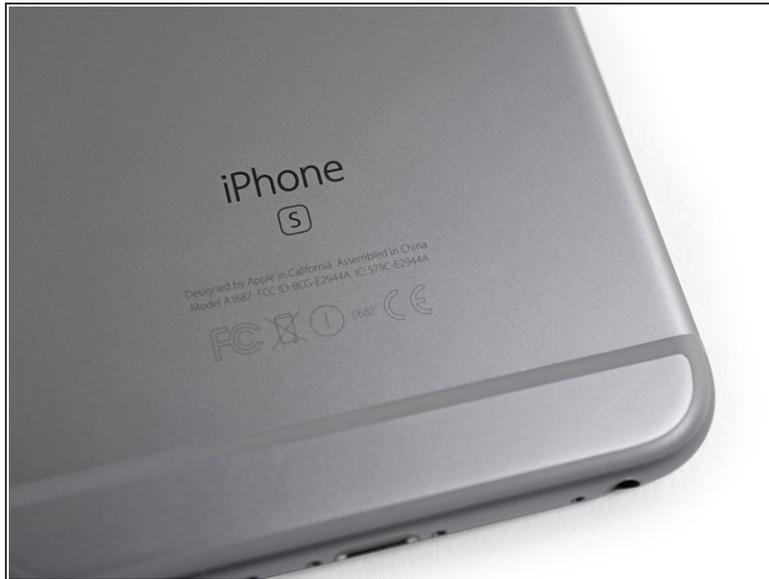
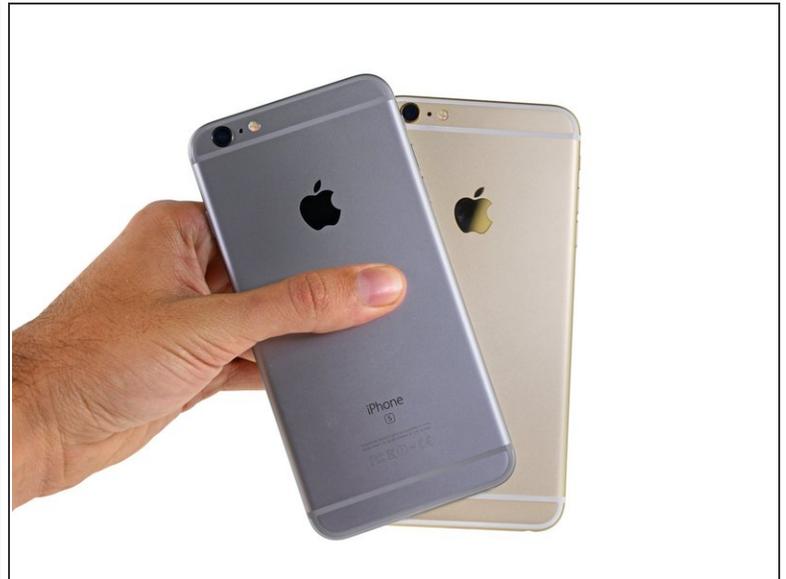
Passo 2

- Il 6s Plus si ferma un attimo per farsi vedere da vicino e darci un'immagine migliore della sua specifica [lega di alluminio serie 7000](#) e del suo nuovo codice modello: A 1687

- Un'[analisi preliminare](#) di questa nuova lega rivela che è composta per il 91,17% di alluminio, lo 0,08% di ferro, il 7,64% di zinco e lo 0,106% di tungsteno.

- L'elevato contenuto di zinco dovrebbe offrire un aumento significativo nella resistenza alla trazione (e dei costi di produzione) rispetto alla [lega di alluminio 6063](#) dell'iPhone 6.

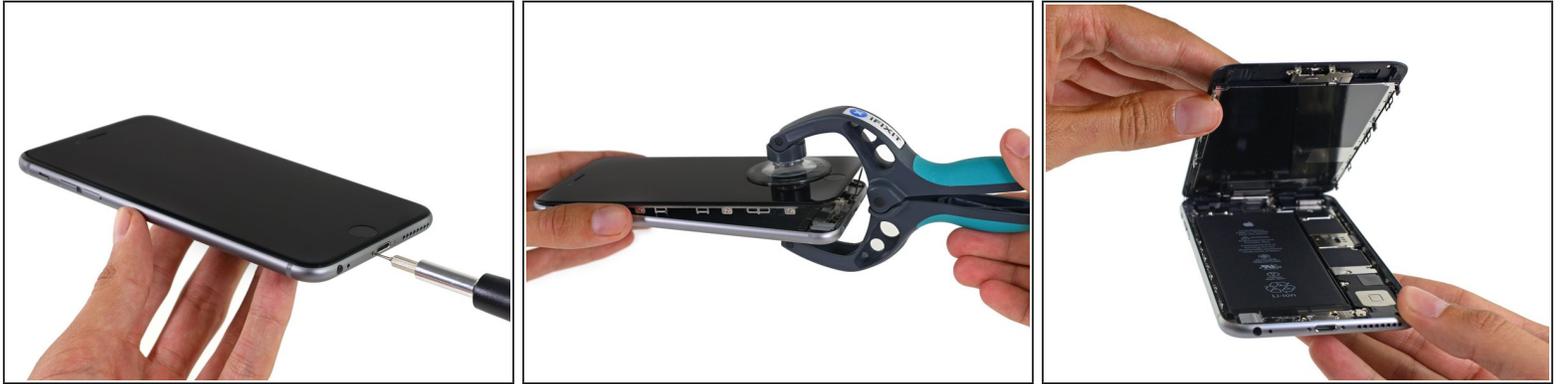
Passo 4

- Avendo appena aperto il 6s, sappiamo esattamente dove iniziare con il Plus.
- il nostro tecnico degli smontaggi apre il telefono in due secondi netti: un secondo per ogni vite, con un sovrano disprezzo di ogni cautela (stiamo scherzando, in realtà è molto cauto e si prende tutto il tempo che gli serve. Questo è l'unico 6 Plus che abbiamo).
- Proprio come il suo fratello minore, l'6s Plus è caratterizzato dalla striscia adesiva lungo il perimetro del gruppo display. Fortunatamente per noi, non oppone alcuna valida resistenza all'iSclack.
- Con le viti Pentalobe fuori dai giochi e l'adesivo sconfitto, siamo già dentro!

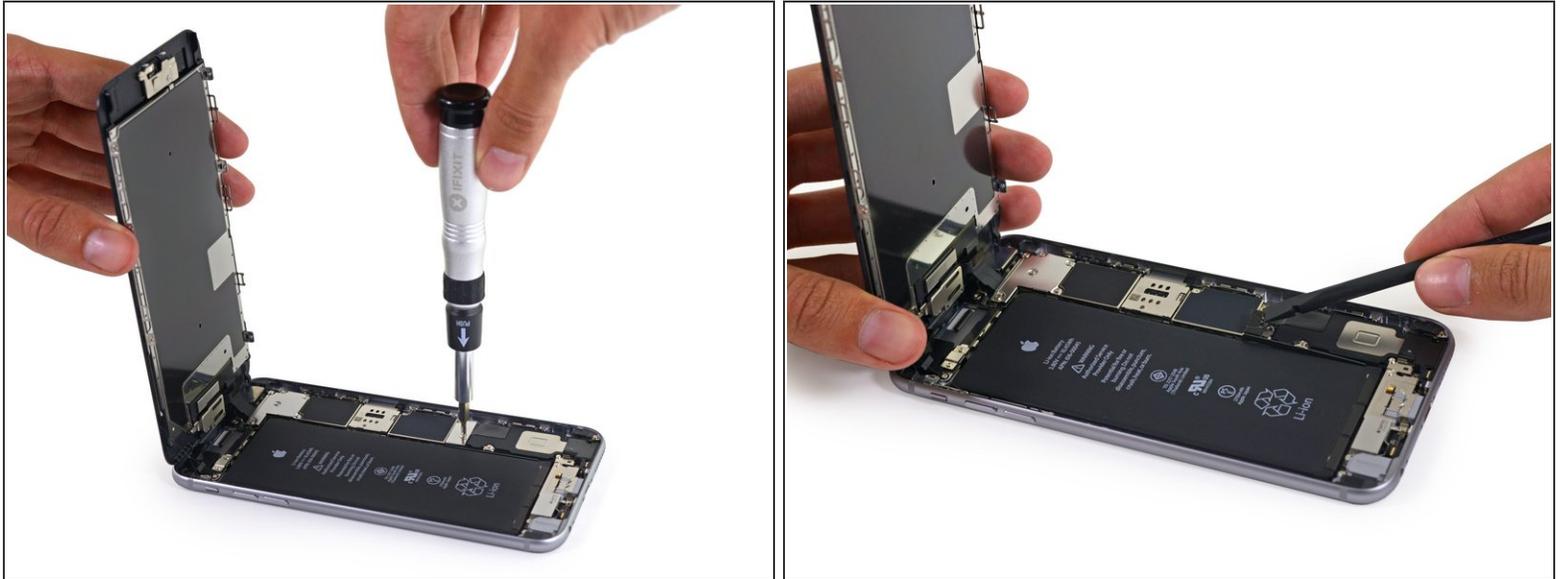
Passo 5

- Il connettore della batteria è la prima priorità sul nostro cammino verso l'Olimpo degli smontaggi.
- Come accaduto con il [6s](#), siamo lieti di scoprire che tutte le viti interne del 6s Plus hanno la testa a croce. Meno [viti Pentalobe](#) troviamo, più felici noi siamo.

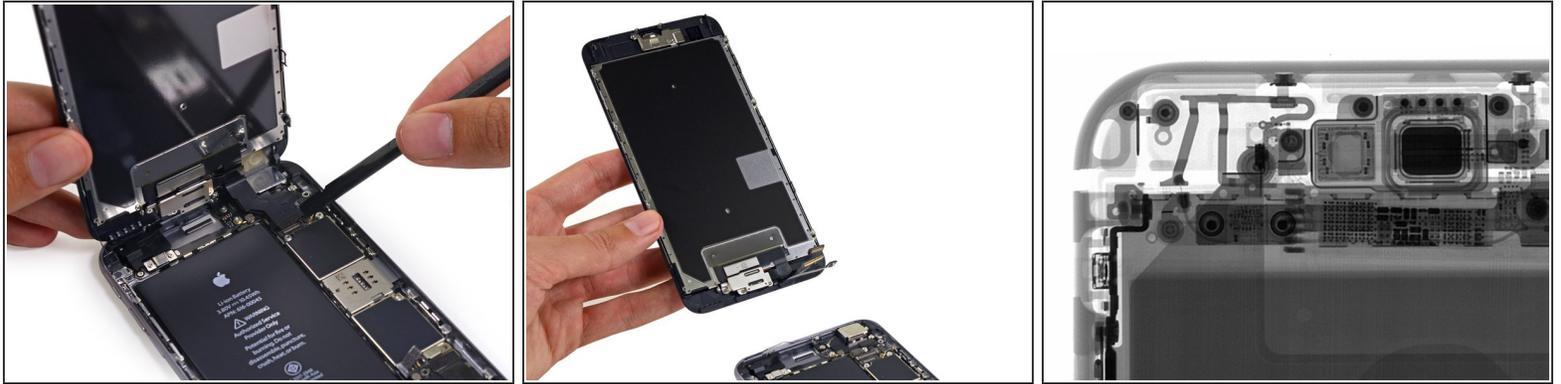
Passo 6

- Con tre [colpi](#) del nostro spudger magico, disconnettiamo e rimuoviamo rapidamente il gruppo display.
- Prima di andare avanti, lo facciamo salire sulla bilancia. Notiamo che il gruppo display del 6s Plus pesa 80 g, mentre il 6 Plus dell'anno scorso si fermava a 60 miseri grammi.
 - Questo sorprendente aumento del 33% nel peso è dovuto interamente alla nuova tecnologia Apple Touch 3D. Roba pesante.
- Una rapida botta di raggi X rivela la presenza di circuiti combinati nel display, [proprio come nel 6s](#).

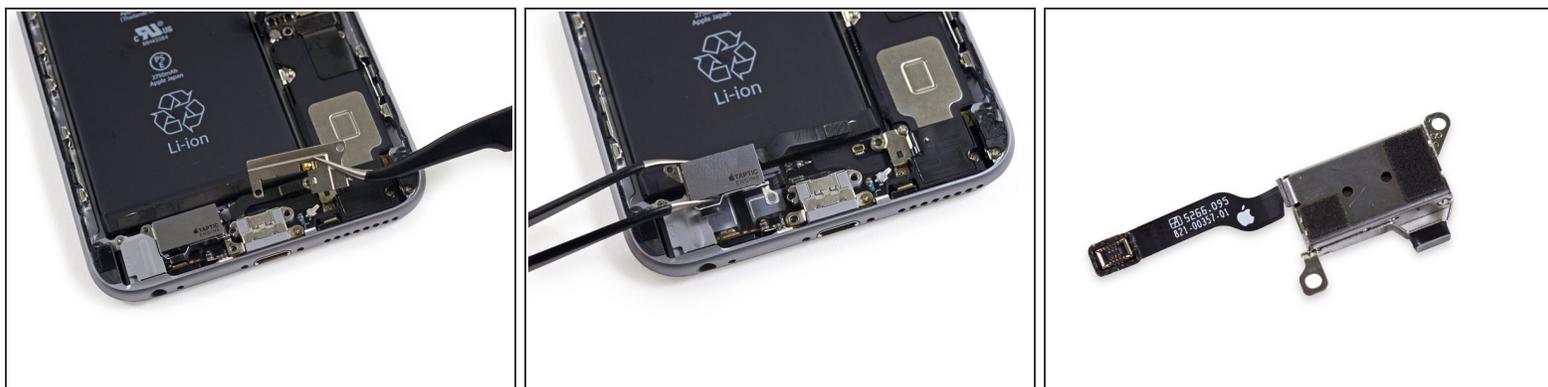
Passo 7

- Una nuova staffa blocca il (minuscolo!) Taptic Engine e il suo nuovo cavo.
- Il Taptic Engine del 6s Plus si estende per 5 x 8 x 4,9 mm invece dei 35 x 6 x 3,2 mm di quello che avevamo trovato nel 6s.
- ⓘ La nostra ipotesi sulla ragione dell'ingombro notevolmente ridotto: Apple non voleva tagliare ulteriore spazio a una batteria già rimpicciolita.
 - Non c'è dubbio: [quando tutto è montato gli spazi vuoti sono davvero ridotti al minimo](#).
- Il Taptic Engine ha anche un piccolo ammortizzatore di gomma per fronteggiare il microfono.

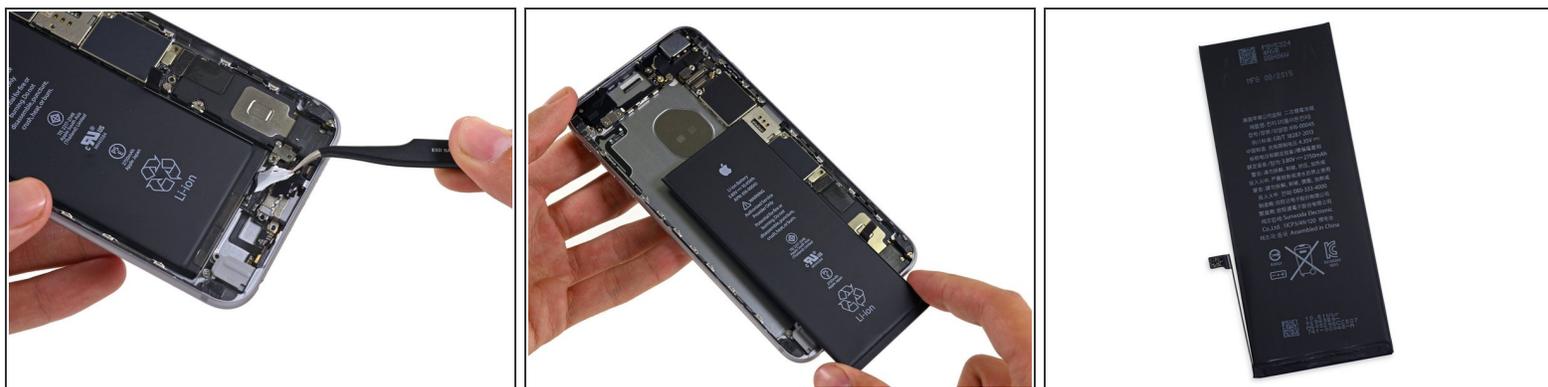
Passo 9

- Passando alla batteria, siamo accolti da alcuni amici ben noti: le linguette di estrazione adesive.
- Non smettete mai di sorprenderci, linguette adesive. *Mai*.
- Proprio come è accaduto con il 6s prima di lui, rimuovere la batteria è facile come tirare tre linguette. O perlomeno è facile se sai *esattamente* come fare.
- La capacità della batteria è di 2750 mAh (10,45 Wh), un calo modesto, 165 mAh in meno, rispetto al 6 Plus dell'anno scorso.
- ⓘ Nonostante la capacità inferiore, Apple afferma che la vita utile della batteria è comparabile a quella del 6 Plus, ovvero 14 ore di conversazione in 3G, circa 10 ore di utilizzo di Internet oppure 10 giorni in stand-by.

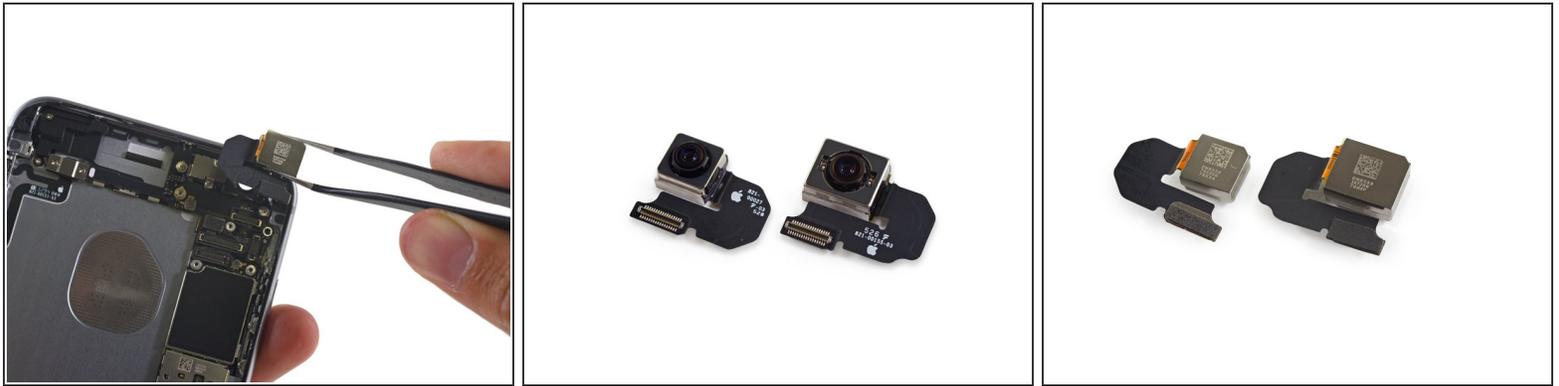
Passo 10

- Per la seconda volta in questa stessa giornata, tiriamo fuori dalla sua cavità la fotocamera iSight da 12 MP per vederla da vicino.
- A prima vista, la fotocamera iSight del 6s Plus è molto simile a quella trovata nel 6s. Quando però le due fotocamere sono disposte una a fianco all'altra, risulta evidente l'ingombro supplementare del sistema di [stabilizzazione ottica dell'immagine](#) della fotocamera dell'iPhone 6s Plus.

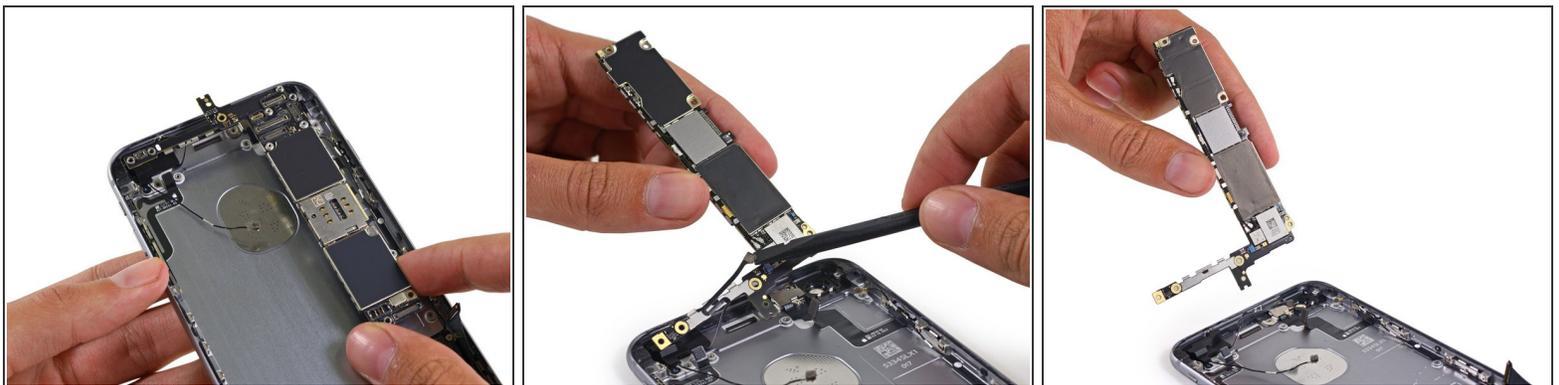
Passo 11

- La prossima mano della partita riguarda la rimozione della scheda logica.
- Con un'abilità da giocatori di poker, smazziamo le carte i cavi e facciamo girare le schede.
- ⓘ Devi applicare delle qualità da giocatore professionista per tirare fuori questa scheda logica. La rimozione dell'ultimo connettore richiede di mettere sottosopra la scheda logica; non un grande problema ma un po' fastidioso.
- Estraiamo la scheda logica dal case per vederla da vicino. Ci piace vedere tanti... chip sul tavolo (di smontaggio).

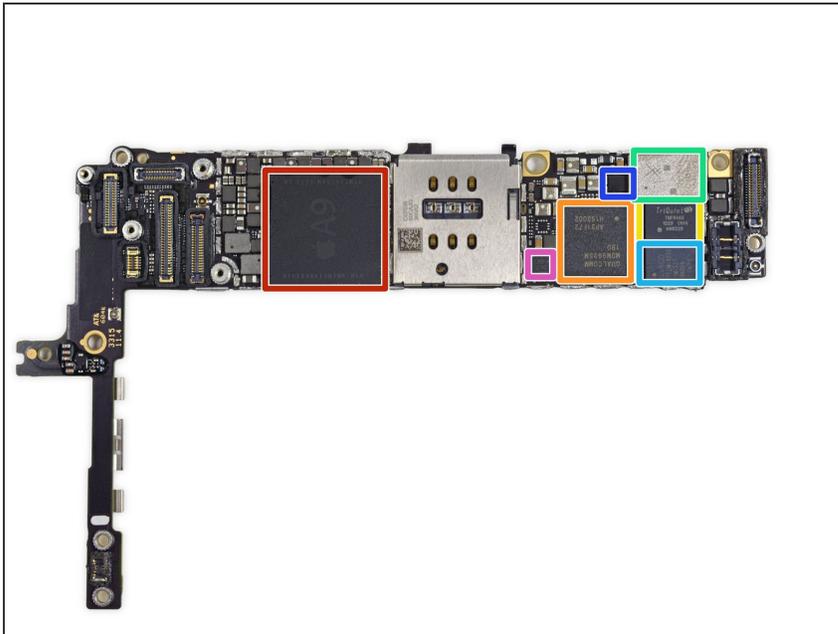
Passo 12

- Fish and chips caldi, appena usciti dalla griglia! (il pesce non è incluso).
- SoC Apple A9 [APL1022](#) + RAM LPDDR4 SK Hynix LPDDR4 come indicato dai marchi H9HKNNNBTUMUMR-NLH (supponiamo che si tratti di 2 GB di RAM LPDDR4, come nell'iPhone 6s)
- Modem LTE Cat. 6 Qualcomm [MDM9635M](#) (nell'iPhone 6 avevamo trovato un [MDM9625M](#))
- Modulo amplificatore di potenza TriQuint [TQF6405](#)
- Modulo amplificatore di potenza Skyworks [SKY77812](#)
- Modulo amplificatore di potenza Avago [AFEM-8030](#)
- Chip di Envelope Tracking Qualcomm [QFE1100](#)
- Probabilmente la combinazione di un giroscopio a 6 assi InvenSense e di un accelerometro

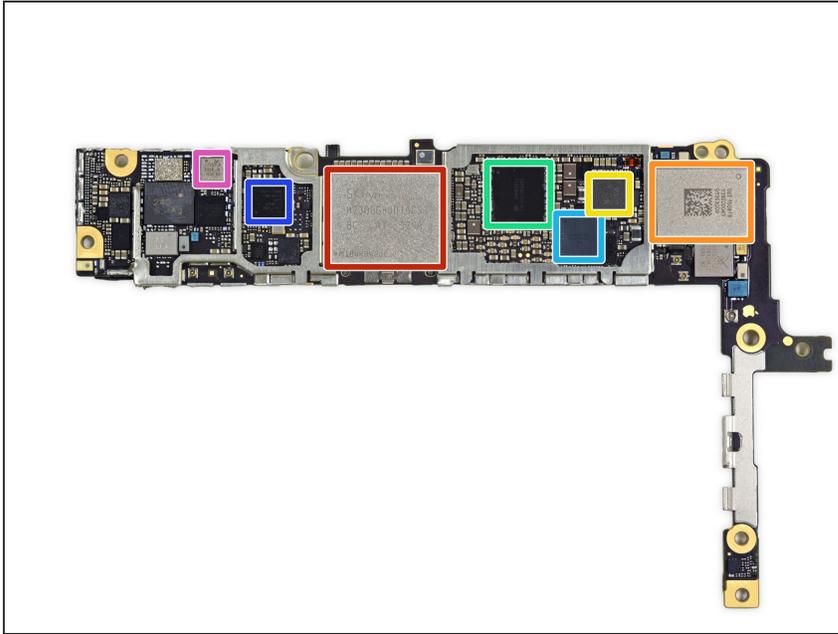
Passo 13

- Ed ecco un bel piatto di chips sul retro della scheda logica:
 - 16 GB di memoria flash NAND SK Hynix [H23QDG8UD1ACS](#)
 - Modulo Wi-Fi Universal Scientific Industrial [339S00043](#)
 - Controller NFC NXP [66V10](#) (nell'iPhone 6 avevamo trovato un 65V10)
 - IC gestione alimentazione Apple/Dialog [338S00122](#)
 - IC audio Apple/Cirrus Logic 338S00105
 - IC gestione alimentazione Qualcomm PMD9635
 - Modulo amplificatore di potenza Skyworks [SKY77357](#) (probabilmente uno sviluppo dello [SKY77354](#))

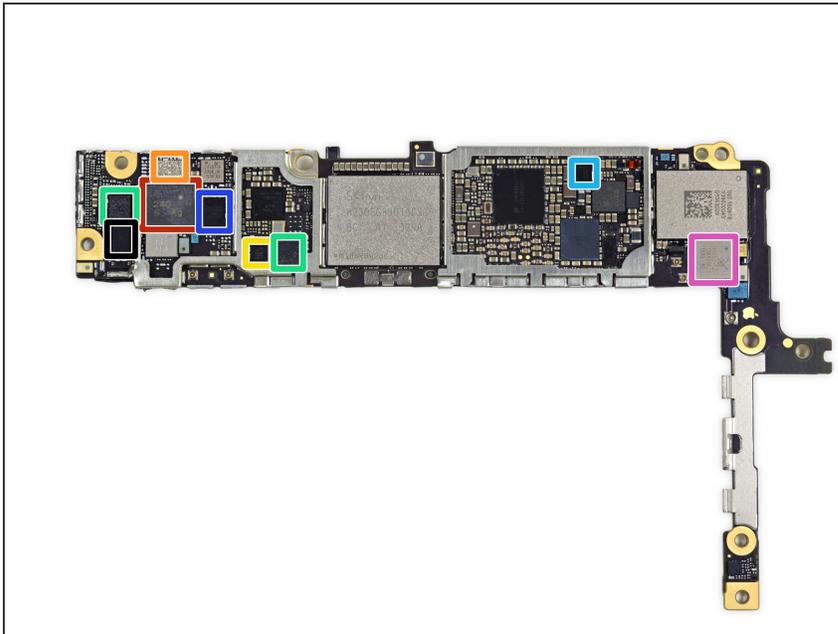
Passo 14

- Modulo Front-End Murata 240
- Switch antenna RF Micro Devices [RF5150](#)
- NXP 1610A3 (probabilmente uno sviluppo del [1610A1](#) trovato negli iPhone 5s e 5c)
- IC audio Apple/Cirrus Logic [338S1285](#) (probabilmente uno sviluppo del codec audio [338S1202](#) trovato nell'iPhone 5s)
- IC gestione alimentazione Texas Instruments [TPS65730A0P](#)
- Ricetrasmittitore in radiofrequenza Qualcomm [WTR3925](#)
- Modulo LNA cellulare e ricevitore GPS Skyworks SKY13701
- Texas Instruments TI 57A5KXI

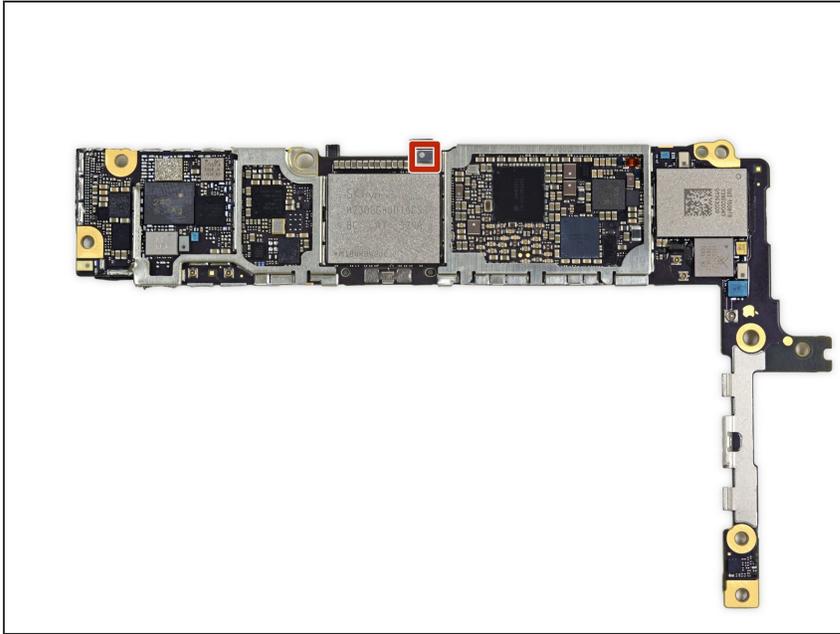
Passo 15

- Probabilmente un sensore di pressione barometrica Bosch Sensortec ([BMP280](#))

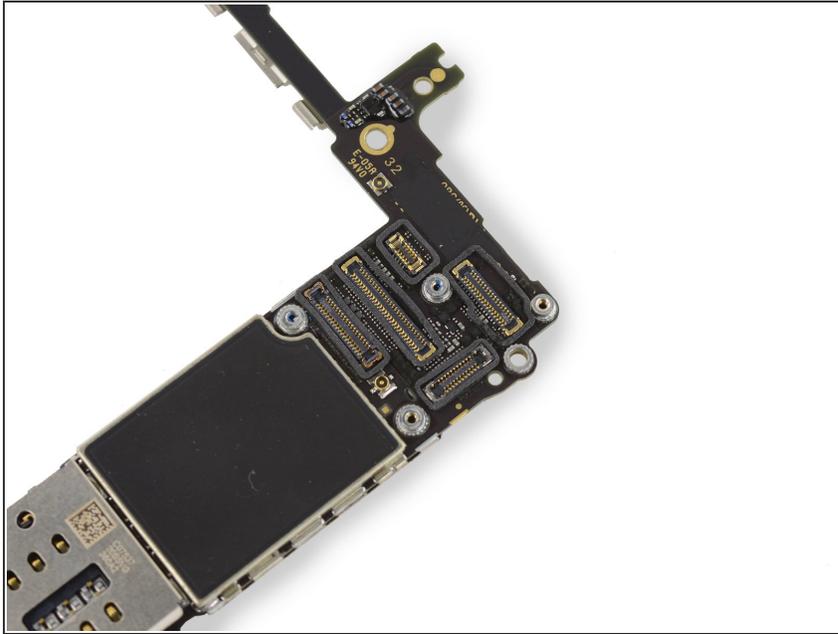
Passo 16

- **Aggiornamento smontaggio!**
Proprio come abbiamo constatato nell'iPhone 6s, il connettore dalla scheda logica sono protetti da minuscoli sigilli in silicone.
- Sembra che siano questi i **sigilli impermeabili in silicone** che Apple ha brevettato [nel marzo scorso](#).
- ⓘ Il caso di guasto più comune nel caso di un telefono che cade in acqua? I connettori della scheda logica. Una coincidenza? Non credo.
- Test recenti hanno confermato che con i nuovi iPhone 6s e 6s Plus è notevolmente aumentata la resistenza all'acqua. Ma perché Apple non cita mai l'impermeabilità dei suoi nuovi prodotti?

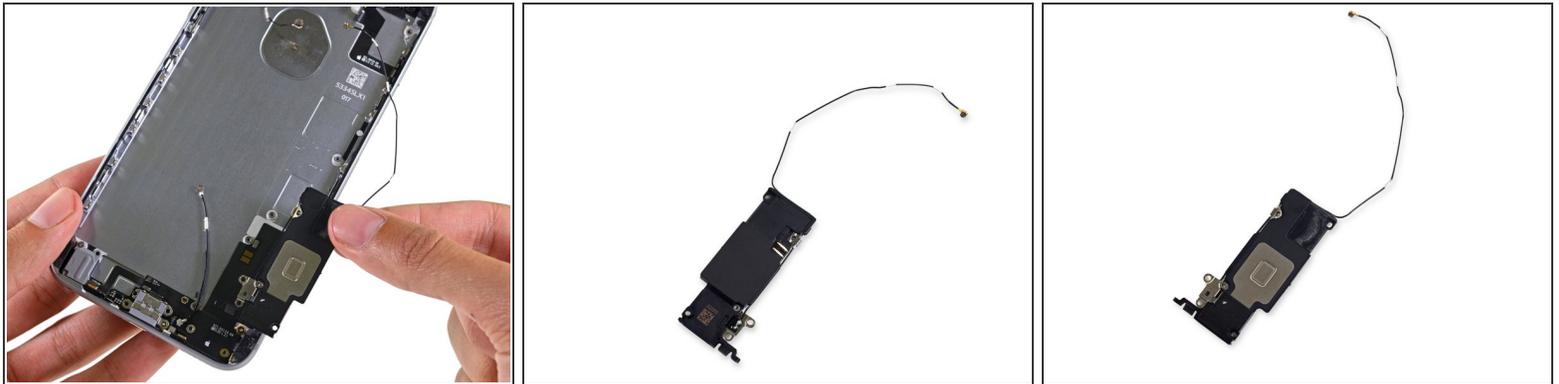
Passo 17

- Nelle profondità più profonde del 6s Plus, ci imbattiamo nell'altoparlante e nella sua appendice, una piccola antenna.
- Come nel 6s, abbiamo trovato un altoparlante molto simile a quello del [6 Plus originale](#); il fattore di forma è stato leggermente modificato, ma per il resto sembra che nulla sia stato toccato.

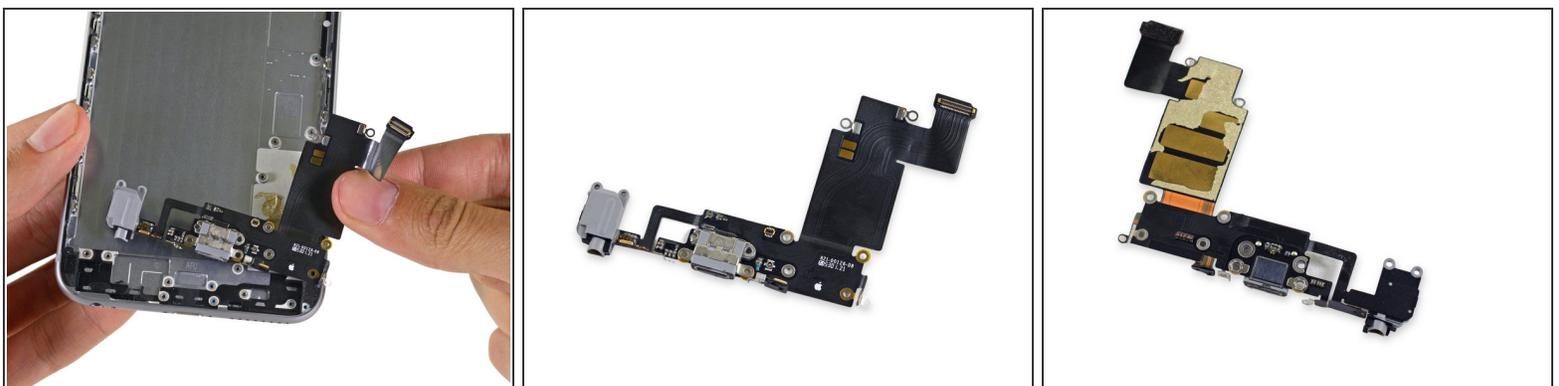
Passo 18

- Ahimè siamo all'ultimo pezzo del puzzle di smontaggio: il gruppo del connettore Lightning.
- Questa volta, il gruppo del connettore Lightning ci fa vedere tutto quello che abbiamo visto [in precedenza](#) e *dell'altro ancora*, con l'aggiunta di un secondo microfono.
- ⓘ Questo sottogruppo è pratico in quanto è una misura salva spazio, ma a uno sgradevole effetto collaterale: la riparazione di una singola porta Lightning danneggiata o del solo jack cuffie richiede la sostituzione dell'*intero* complesso.

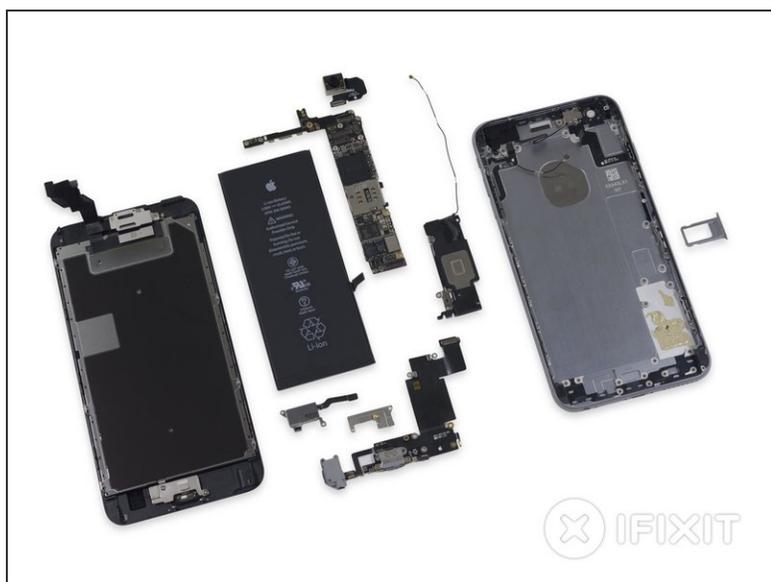
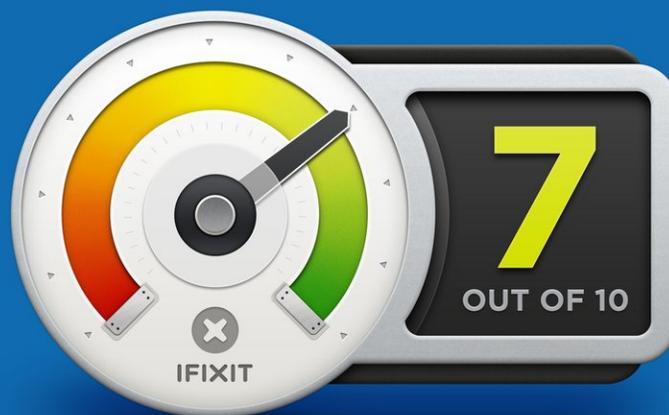
Passo 19

- L'iPhone 6s Plus si guadagna un **7 su 10** nella scala di riparabilità:
 - Il gruppo display continua ad essere il primo componente in ordine di rimozione, semplificando le riparazioni dello schermo.
 - L'accesso alla batteria è elementare. La rimozione richiede un cacciavite proprietario Pentalobe e la conoscenza della tecnica di asportazione dell'adesivo, ma non è difficile.
 - Il cavo del Touch ID è anche questa volta fuori dai piedi, ma è accoppiato alla scheda logica, complicando le riparazioni.
 - L'iPhone 6s Plus usa tuttora viti proprietarie Pentalobe all'esterno, richiedendo un apposito cacciavite.
